# 苏州市吴江区“7·12”四季开源酒店 辅房坍塌事故调查报告

江苏省人民政府事故调查组

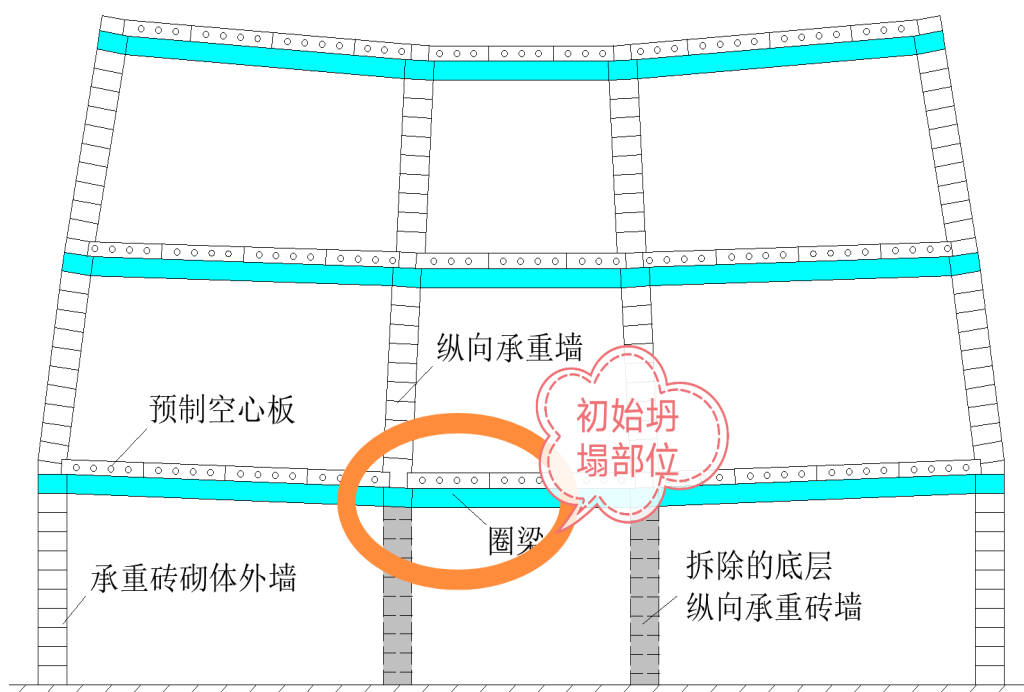
图1 坍塌起始位置

2021年7月6日，四季开源酒店在未办理施工许可的情况下，由苏州出彩装饰建筑工程公司（以下简称出彩建筑公司）在事故建筑一楼现场组织墙体拆除施工。7月8日，完成一楼走廊南北两侧房间各5垛横墙拆除。7月9日，开始拆除一楼走廊两侧纵墙。7月12日，事故建筑一楼过道北侧内纵向砖墙拆除后，在由西向东拆除过道南侧内纵向砖墙约完成1/3时，15时31分38秒事故建筑中部偏西区域开始下沉（见图1、图2），至15时31分46秒完全坍塌，持续时间8秒钟。事故发生时楼内共有23人被困。

在无任何加固及安全措施情况下,盲目拆除了底层六开间的全部承重横墙和绝大部分内纵墙,致使上部结构传力路径中断,二层楼面圈梁不足以承受上部二、三层墙体及二层楼面传来的荷载,导致该辅房自下而上连续坍塌。

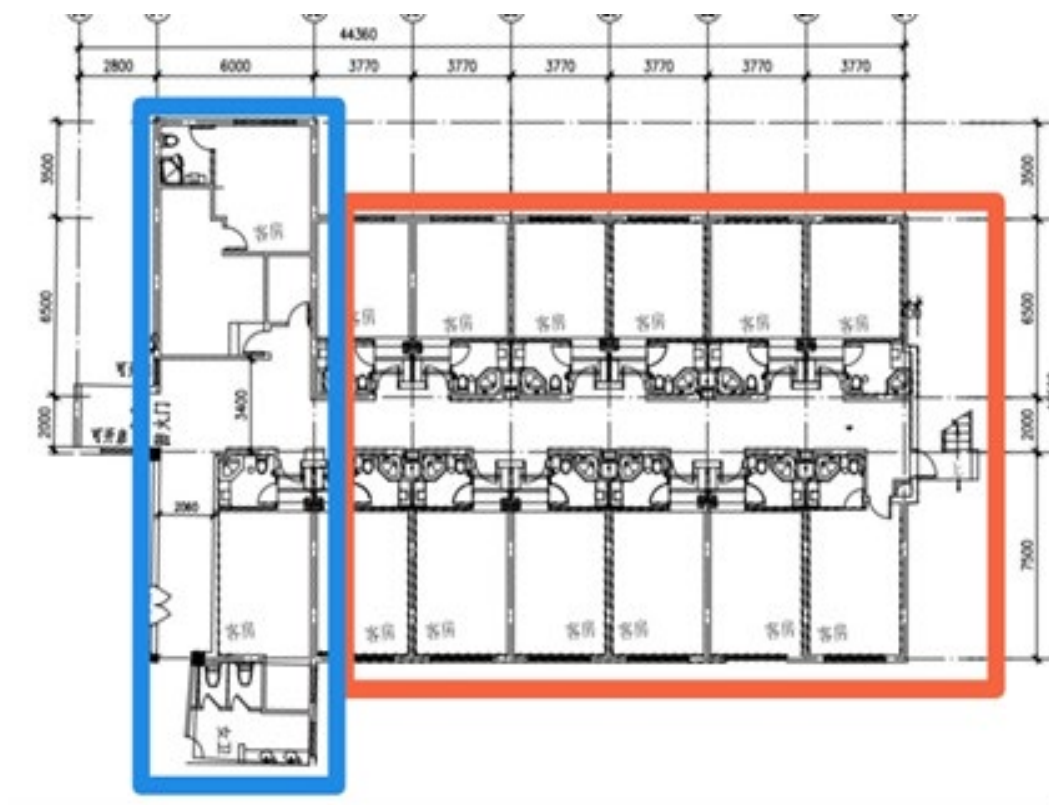
图 3 辅房坍塌区域（红色框内）

四季开源酒店涉事建筑房产证登记总面积 5338.5 平方米，结构为钢混 4 层。实际上该建筑包括主体建筑和辅房（即事故建筑）两部分，其中主体建筑为钢混 4 层（2010 年建成），辅房为砖混 3 层（80 年代中期建设）、局部加建 1 层（2010 年建成）。事故建筑坍塌部分（见图 3）共 3 层，东西长 22.9 米、南北宽 16.27 米。每层过道南北侧各 6 间房。

经调查，该辅房坍塌部分主体为三层砖墙承重的混合结构（砖混结构），墙体采用八五烧结粘土砖砌筑、墙厚 220mm，

楼屋面为预制混凝土空心板（板宽 500mm），楼屋面处设有 220mm×220mm 钢筋混凝土圈梁，圈梁配筋 4φ10，未见构造柱。基础为条形砖基础，基础上地圈梁 220mm×120mm。

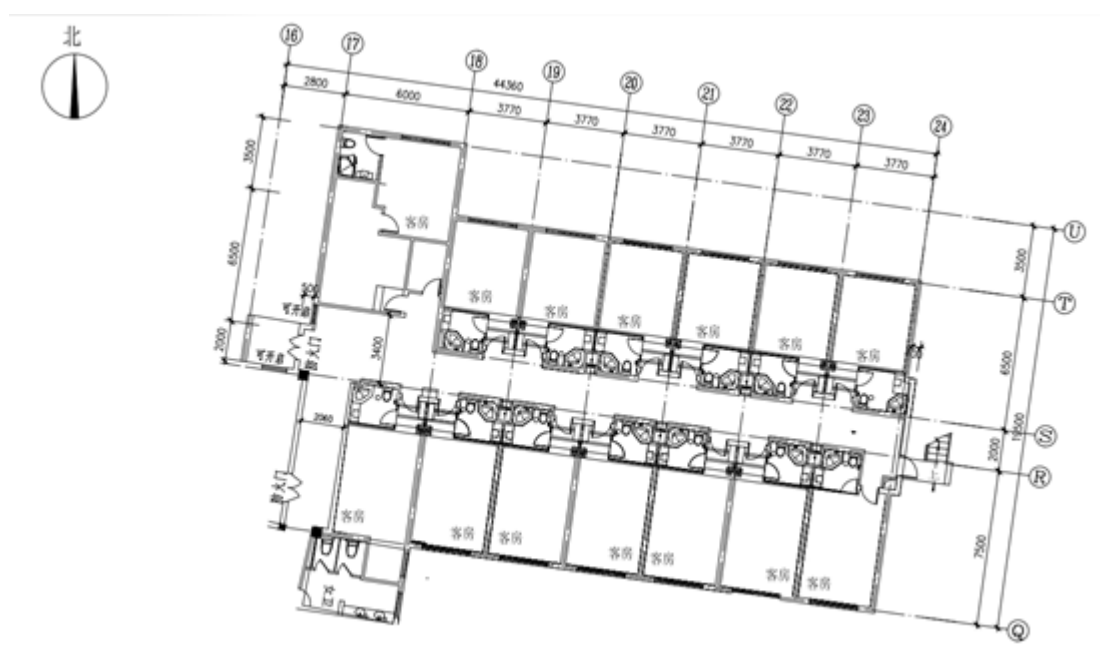
图 4 辅房建筑平面布置（底层）

坍塌时，一楼正在装修改造，面积约 500 平方米，辅房建筑平面布置（底层）见图 4；二、三楼正常住宿营业，共有 24 间客房。
