# 苏州市吴江区“7·12”四季开源酒店 辅房坍塌事故调查报告

江苏省人民政府事故调查组

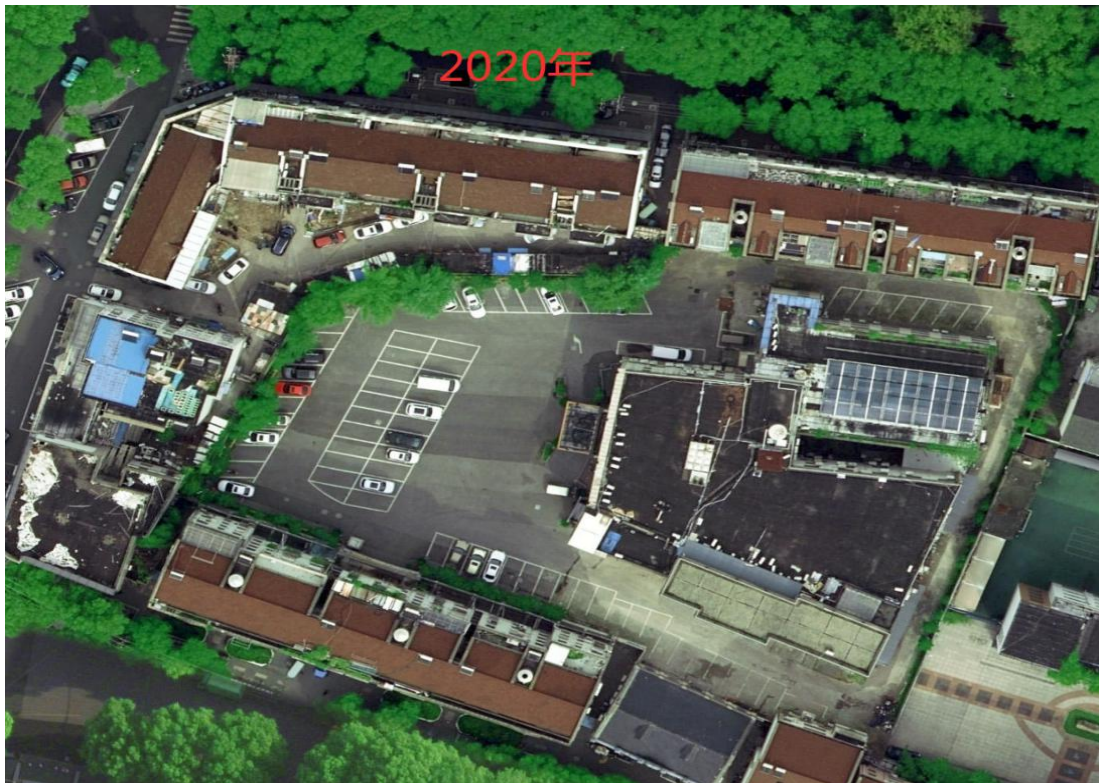
图 5 2020 年航拍影像图

2020 年 2 月 18 日，王安石通过司法拍卖取得涉事建筑所有权。2020 年 4 月 26 日，王安石将该涉事建筑转移登记至自己名下，取得不动产权证，证书存根显示房屋结构钢筋混凝土，总层数 4 层，房屋建筑面积 5338.5 平方米（见图 5）。法院拍卖评估报告显示建设年代约为 2010 年。
